**CERTIFICADO**

FECHA: 09/05/2017 PLACA: IJL387  
 ATENDIDO PARA: Compañía de Seguros  
 No. INPECCIÓN: 1041560398 ROMBO: 1  
 CENTRO DE INSPECCIÓN: CALI - LA FLORA

**PERITAJE COMERCIAL**

**INFORME TÉCNICO**

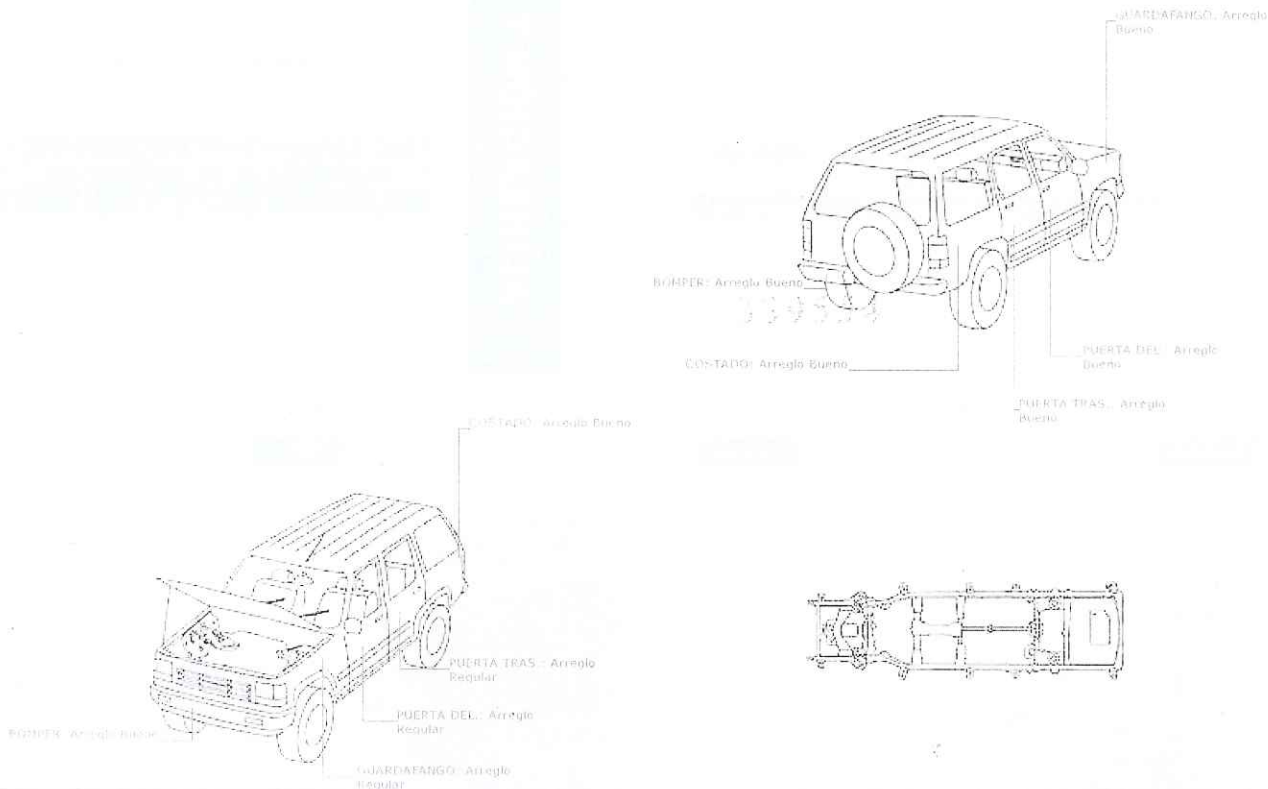
VEHICULO CON 15.473 KMS PRESENTA APLICACIÓN DE PINTURA PUNTUAL POR ANTERIORES REPARACIONES; REALIZAR MNTTO CORRECTIVO Y PREVENTIVO EN GENERAL POR KILOMETRAJE., , PINTURA CON ACABADO PIEL NARANJA, SE SUGIERE SOLICITAR EL CERTIFICADO DE TRADICIÓN PARA DESCARTAR, MULTAS, EMBARGOS Y OTROS, NO SE REALIZAN PRUEBAS A LA CAJA DE CAMBIOS AUTOMATICA O TRIPTRONICA, SE SUGIERE REALIZAR SU VERIFICACION EN TALLERES ESPECIALIZADOS,
