CERTIFICADO

MARCA	CHEVROLET	TIPO PINTURA	
CLASE	CAMPERO	MODELO	Metalicada
TIPO	CAMPERO	ARMADURA	2011
COLOR	CAPTIVA	CILINDRAJE	MONOVOL
COD. FABR	NEGRO	COMBUSTIBLE	2997
No. MOTOR	01608052	NACIONALIDAD	Gasolina
No. CHASIS	CG6665751	TIPO DE CAJA	KOR
NL SERIAL	3GNFL7EY906665751	ORDEN	AUTOMATICA
SERVICIO	3GNFL7EY906665751		
KILOMETRAJE	PARTICULAR		
ENVASAJE	130626

FECHA:	13/11/2018	PLACA:	DLP829
ATENDEDOR PARA:	Particular		
REINSPECCION:	11	MONEDA:	LR
CENTRO DE INSPECCION:	CALLE - LA FLORA		
REGISTRABLE:	No aplica

INFORME TÉCNICO

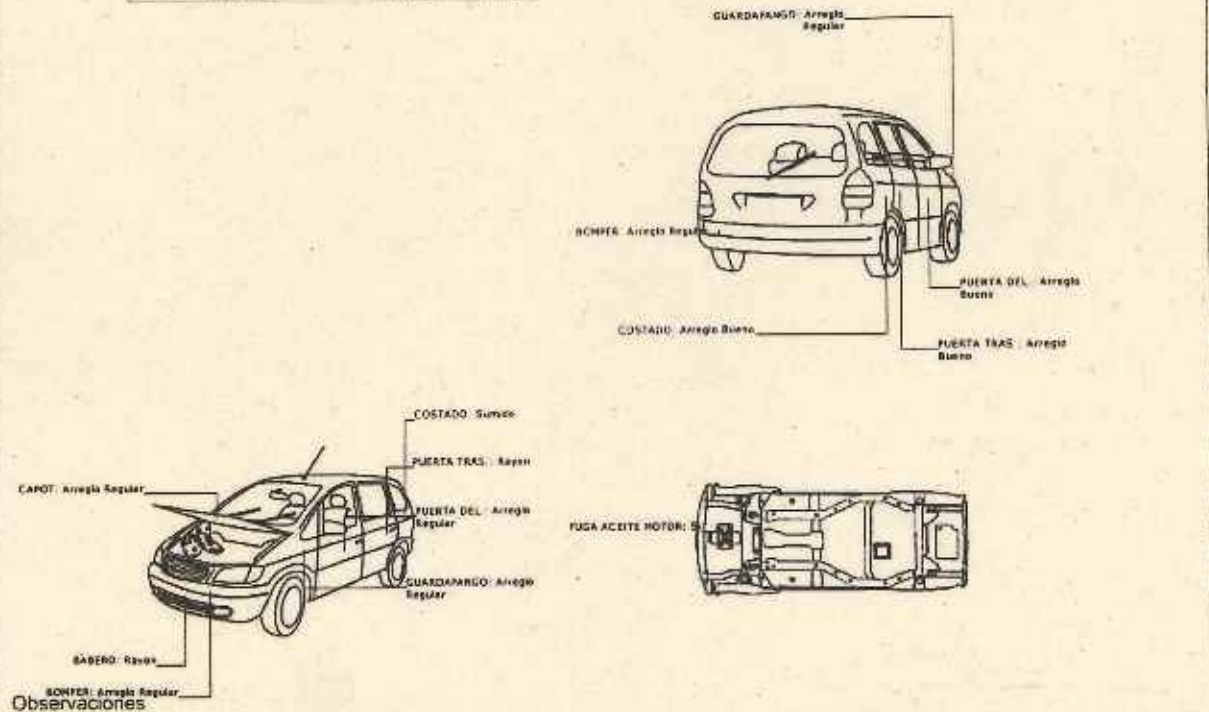
VEHICULO CON 130.626 KMS PRESENTA REPARACION PUNTUAL EN LAMINA Y PINTURA CON ACABADOS REGULARES; FUGA DE ACEITE EN MOTOR PARTE INFERIOR DER; RADIADOR CAIDOS "VERIFICAR"; SOPORTE INFERIOR CENTRAL CAJA MAL ESTADO. PINTURA DE DIFERENTE TONALIDAD, PINTURA PRESENTA IMPUREZAS, SE SUGIERE SOLICITAR EL CERTIFICADO DE TRADICION PARA DESCARTAR, MULTAS, EMBARGOS Y OTROS. NO SE REALIZAN PRUEBAS A LA CAJA DE CAMBIOS AUTOMATICA O TRIPTRONICA, SE SUGIERE REALIZAR SU VERIFICACION EN TALLERES ESPECIALIZADOS.

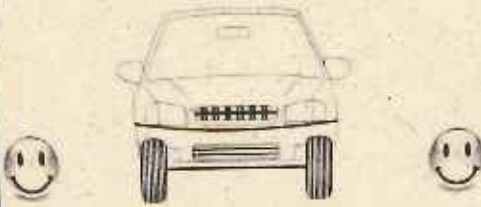
REVISAR FRENO DE MANO
