**CERTIFICADO**

MARCA	TIPO PINTURA		
CLASE	KIA	MODELO	Metalizada
TIPO	CAMIONETA PASAJ	CARROCERÍA	2014
COLOR	SPORTAGE FQ [2]	CILINDRAJE	MONOVOL
COD. FASEC.	NEGRO	COMBUSTIBLE	1975
No. MOTOR	04606078	NACIONALIDAD	GSL
No. CHASIS	G4GCDW001659	TIPO DE CAJA	ECU
No. SERIAL	8LGJE531EE006027	ORDEN	AT
SERVICIO	8LGJE531EE006027		0
KILOMETRAJE	PARTICULAR		
ENVIADO A	43248

**INFORME TÉCNICO**

**PERITAJE COMERCIAL**

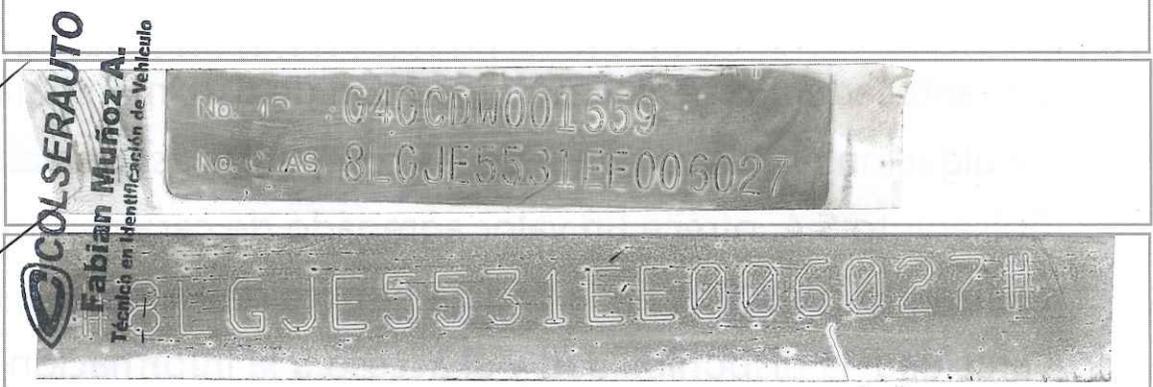
CONCEPTO E IMPRONTAS

- MOTOR Original
- Regrabado
- Grabado
- SERIAL Original
- Regrabado
- Grabado
- CHASIS Original
- Regrabado
- Grabado

**DIFICIL ACCESO**

**ESTE CONCEPTO TÉCNICO ESTÁ BASADO EN LA REVISIÓN DE LOS SISTEMAS DE IDENTIFICACIÓN EN CUANTO A SU ORIGINALIDAD.**
