**REF: AVALUO COMERCIAL VEHÍCULO PLACA KLO812**

NÚMERO DE MOTOR: G4FCAH267417  
NÚMERO DE SERIE: KNAFW411BB5330662  
NÚMERO DE CHASIS: KNAFW411BB5330662  
MARCA: KIA  
TIPO: CERATO FORTE 1.6 MT 1600CC 2AB ABS  
MODELO: 2011  
COLOR: PLATA  
NACIONALIDAD: COREA

REF: AVALUO COMERCIAL VEHÍCULO PLACA KCS579

NÚMERO DE MOTOR: 1GRA249019  
NÚMERO DE SERIE: JTEBU3FJ4B5014712  
NÚMERO DE CHASIS: JTEBU3FJ4B5014712  
MARCA: TOYOTA  
TIPO: PRADO [LC 150] TX-L AT 4000CC 5P CT  
MODELO: 2011  
COLOR: BLANCO PERLADO  
NACIONALIDAD: JAPON

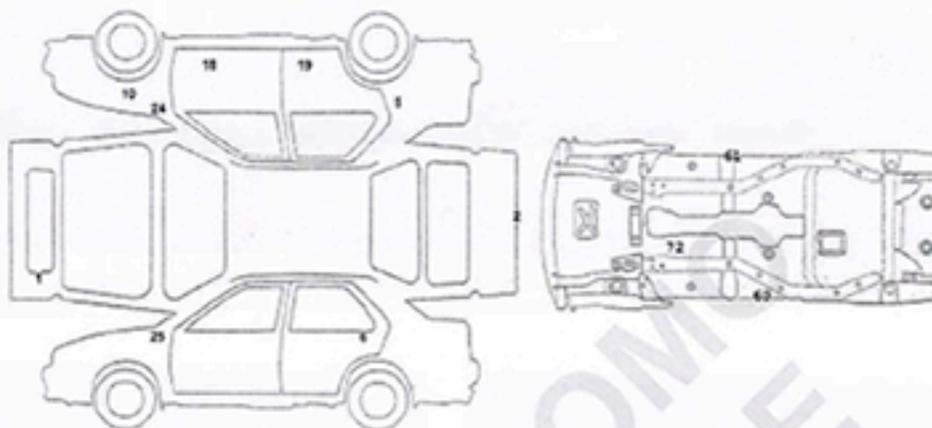
**REVISIÓN VISUAL**

<b>ESTRUCTURA - CHASIS</b>	<b>89,20 %</b>
10 ENTRADA DERECHO	BUENA REPARACION
11 ENTRADA IZQUIERDO	BUENO
12 CUNA MOTOR	BUENO

<b>CARROCERIA - EXTERIOR</b>	<b>100,00%</b>
1 BOMPER DELANTERO	BUENA REPARACION
2 BOMPER TRASERO	BUENA REPARACION
3 COSTADO DERECHO	BUENA REPARACION
4 COSTADO IZQUIERDO	BUENA REPARACION
5 BARRILLO DEL BOMPERO	BUENA REPARACION
16 PUERTA DELANTERA DIX	BUENA REPARACION
18 PUERTA TRASERA DIX	BUENA REPARACION
20 PUERTA TRASERA IZQ	BUENA REPARACION
24 RETROVISOR DEL	BUENO
25 RETROVISOR IZQ	BUENO

<b>VIDA UTIL DE LAS LLANTAS</b>	<b>90,00%</b>		
DEL. IZQ.	DEL. DER.	TRA. IZQ.	TRA. DER.
100%	100%	20%	100%

<b>FUGA DE FLUIDOS</b>	<b>90,00%</b>
19 FUGA ACEITE CAJA	BUENO

<b>PINTURA</b>	<b>82,00%</b>
15 GOLPES DE PIEDRAS	DE 1 A 4 PIEDAS
18 PIEL DE NARANJA	DE 1 A 2 PIEDAS

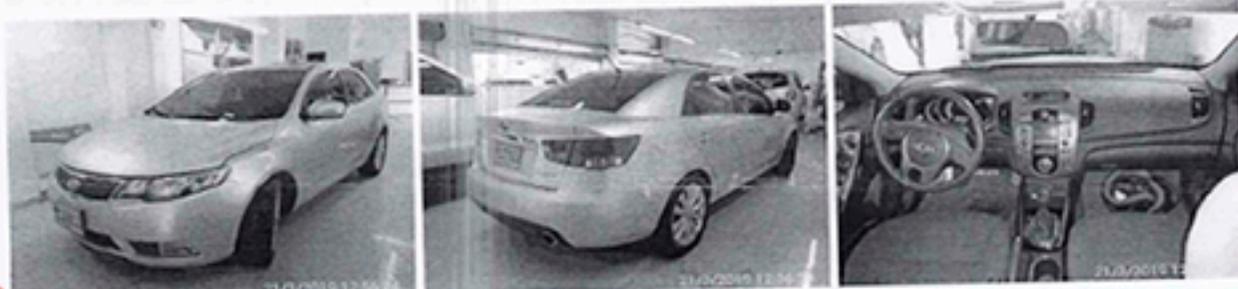
**FOTOS** (AUTOMAS DEJA REGISTRO DE OTRAS FOTOGRAFÍAS DEL VEHICULO EN UN ÁLBUM FOTOGRÁFICO)

VH PRESENTA RINES BAYADOS, VENTANILLA AIRE MALO, REJILLA BARRER MALO, FUGA POR EL EJE DERECHO DE LAZDO CAJA.

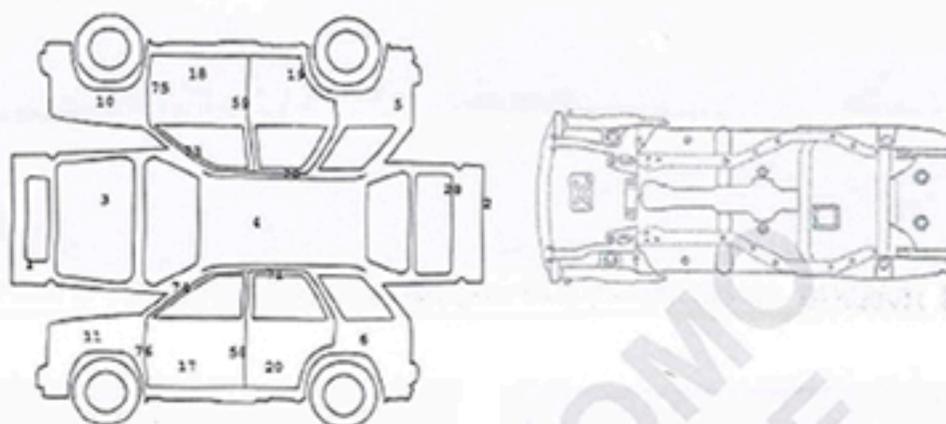
### REVISIÓN VISUAL

N° INSPECCION	2142065	TUANO	3	<b>KCS579</b>
FECHA	23-Mar-2019			
CENTRO INSPECCION	AUTOMAS CAJAS NORTE			
SOLICITADO POR	FONDO DE EMPLEADOS MEDICOS DE COLOMBIA			
SERVICIO SOLICITADO	Peritaje Uviano			
CCO. FASECOLDI	0908046	VALOR FASECOLDI	\$ 181.400.000	
VALOR AUTOMAS	\$ 83.130.000	VALOR ACCESORIOS	\$ 0	
<b>RESULTADO</b>	<b>VEHICULO FUERA DE ESTANDAR</b>			
NOVEDADES DE FRENADO : TESTIGO AIRBAG ENCENDIDO SEGURIDAD PASIVA AFECTADA NOVEDADES DE INSPECCION : : : NO SE REALIZARA TEST LINE EQUIPO EN MANTENIMIENTO. SISTEMAS DE SEGURIDAD ORIGINALES HASTA LA FECHA DE INSPECCION. : V8 PRESENTA JARREROS CAPOTA PARALES PARABRISAS,PIEZAS DEL LADO DERECHO SUSTITUIDOS,PRESENTA PERDIDA DE PUNTOS DE UNION EN MARCO DE CARROCERIA POR REPARACION,TESTIGO DE AIRBAG ENCENDIDO,SE EVIDENCIA MANIPULACION EN MALLARE

ESTRUCTURA - CHASIS	100,00 %	CARROCERIA - EXTERIOR	100,00%	VIDA UTIL DE LAS LLANTAS	> 60%	57% - 11%	< 10%
18 PARAL CENTRAL DQ. 19 PARAL CENTRAL DERECHO 70 SARGUERO CAPOTA DERECHO 71 SARGUERO CAPOTA IZQUIERDO 72 PARAL PARAB DER. 74 PARAL PARAB IZD. 75 PARAL PTA DER. 76 PARAL PTA DQ.	BUENA REPARACION BUENA REPARACION BUENA REPARACION BUENA REPARACION BUENA REPARACION BUENA REPARACION BUENA REPARACION	1 BOMBER DELANTERO 2 BOMBER TRASERO 3 CAPOT 4 CAPOTA 5 COSTADO DERECHO 6 COSTADO IZQUIERDO 19 GUARDAMANGOS DQ. 21 GUARDAMANGOS IZD. 17 PUERTA DEL DQ. 18 PUERTA DELANTERA DER. 19 PUERTA TRASERA DER. 20 PUERTA TRASERA IZD. 22 TAPA BULTON PUERTA	BUENA REPARACION BUENA REPARACION	DEL DQ. 100% DEL DER. 100% TRA. IZD. 40% TRA. DER. 40%	FUGA DE FLUIDOS 100,00%	PINTURA 88,00% 15 GOLPES DE PIEDRAS DE 1 A 4 PIEDRAS 16 IMPUREZAS DE 1 A 4 PIEDRAS
