REF: AVALUO COMERCIAL VEHÍCULO PLACA KLO812

NÚMERO DE MOTOR: G4FCAH267417
NÚMERO DE SERIE: KNAFW411BB5330662
NÚMERO DE CHASIS: KNAFW411BB5330662
MARCA: KIA
TIPO: CERATO FORTE 1.6 MT 1600CC 2AB ABS
MODELO: 2011
COLOR: PLATA
NACIONALIDAD: COREA

N° INSPECCION	2142568	TURNO	12	KLO812
FECHA	21-Mar-2019			
CENTRO INSPECCION	AUTOMAS CALI NORTE			
SOLICITADO POR	FONDO DE EMPLEADOS MEDICOS DE COLOMBIA REFERIDOS			
SERVICIO SOLICITADO	Peritaje Livianos			
COD. FASECOLDA	04601119	VALOR FASECOLDA	\$ 28.300.000	
VALOR AUTOMÁS	\$ 24.300.000	VALOR ACCESORIOS	\$ 170.000	
RESULTADO	VEHICULO EN ESTANDAR			
NOVEDADES DE INSPECCION : ; NO SE EFECTUO MARCACION DE SEGURIDAD; NO SE REALIZARA TEST LINE EQUIPO EN MANTENIMIENTO; SISTEMAS DE SEGURIDAD ORIGINALES HASTA LA FECHA DE INSPECCION.; VH PRESENTA RAYONES Y SUIMIDOS EN CARROCERIA, SE RECOMIENDA REALIZAR MANTENIMIENTO PREVENTIVO A SISTEMAS DE SUSPENSION, FRENOS Y TREN DELANTERO SE SUGIERE RUTINAS DE MANTENIMIENTOS RECOMENDADAS POR EL FABRICANTE, EN HISTORIAL DEL VH

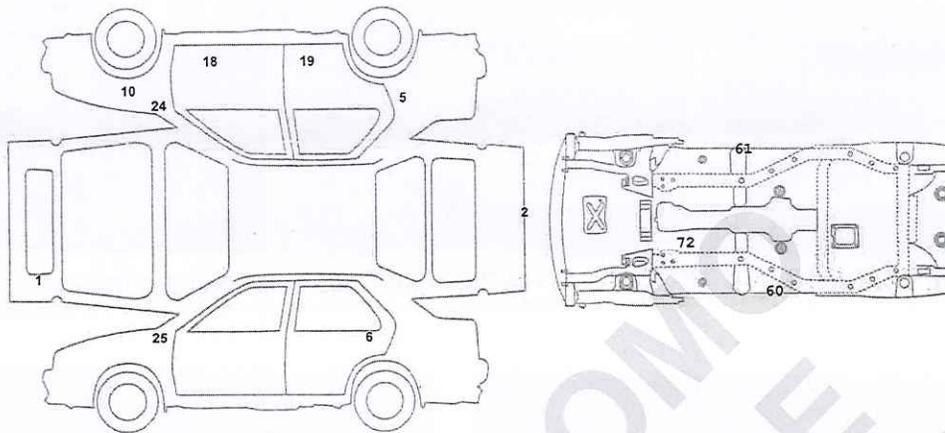
REVISIÓN VISUAL

ESTRUCTURA - CHASIS		89,20 %
60	ESTRIBO DERECHO	MALA REPARACION
61	ESTRIBO IZQUIERDO	SUMIDO
72	CUNA MOTOR	SUMIDO

CARROCERIA - EXTERIOR		100,00%
1	BOMPER DELANTERO	BUENA REPARACION
2	BOMPER TRASERO	BUENA REPARACION
5	COSTADO DERECHO	BUENA REPARACION
6	COSTADO IZQUIERDO	BUENA REPARACION
10	G/FANGO DEL DERECHO	BUENA REPARACION
18	PUERTA DELANTERA DER.	BUENA REPARACION
19	PUERTA TRASERA DER.	BUENA REPARACION
20	PUERTA TRASERA IZQ.	BUENA REPARACION
24	RETROVISOR DER.	RAYON
25	RETROVISOR IZQ.	RAYON

FUGA DE FLUIDOS		90,00%
29	FUGA ACEITE CAJA	SI

PINTURA		92,00%
35	GOLPES DE PIEDRAS	DE 1 A 4 PIEZAS
38	PIEL DE NARANJA	DE 1 A 4 PIEZAS
